# Konstrukciju progresējošs sabrukums – drošas būvniecības drauds

**Jans Veļičko,**  
Mg. sc. ing.,  
SIA IG Kurbads  
būvinženieris

**Normunds Tirāns,**  
Dr. sc. ing.,  
SIA IG Kurbads  
būvinženieris

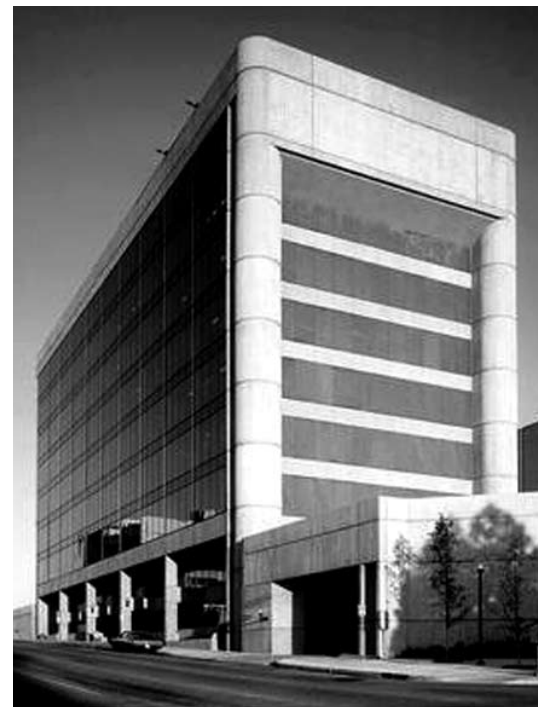
Alfred P. Murrah Federal Building pirms un pēc terorakta 1995. gadā.

Diskusijas par progresējošo sabrukumu rosināja arī Alfred P. Murrah Federal Building uzspriecināšana 1995. gada 19. aprīlī. Monolitā dzelzsbetona deviņstāvu ēka Amerikas Savienotajās Valstīs (ASV) tika būvēta no 1974. līdz 1976. gadam. Nams pildīja administratīvās funkcijas, un sprādziena brīdī tajā bija 646 personas. Teroraktā dzīvību zaudēja 168 cilvēki.

Automašīnā pie ēkas bija atstātas divas tonnas sprāgstvielu. Eksplozijas dēļ tika izsis-

tas apakšējā stāva trīs kolonnas. Sabrukuma zona strauji izplatījās. 12 800 m<sup>2</sup> lielajā ēkā tiešā sprādziena dēļ cieta tikai 540 m<sup>2</sup> jeb 4% , bet progresējošais sabrukums iznīcināja 5400 m<sup>2</sup> jeb 42%.

Viens no galvenajiem iemesliem, kas radīja tik pamatīgu nogruvumu, bija neveiksmīga shēma – pirmā un otrā stāva kolonnas tika izvietotas ar divreiz lielāku soli nekā 3. – 9. stāvā esošās. Otrā stāva pārseguma līmenī tika izveidots masīvs režģis, kas balstīja katru otro kolonnu. Pirmā stāva kolonnas avārija izraisīja režģa sabrukumu un avārijas izplatību milzīgā zonā. Šī avārija rosināja jaunus pētījumus par progresējošo sabrukumu.

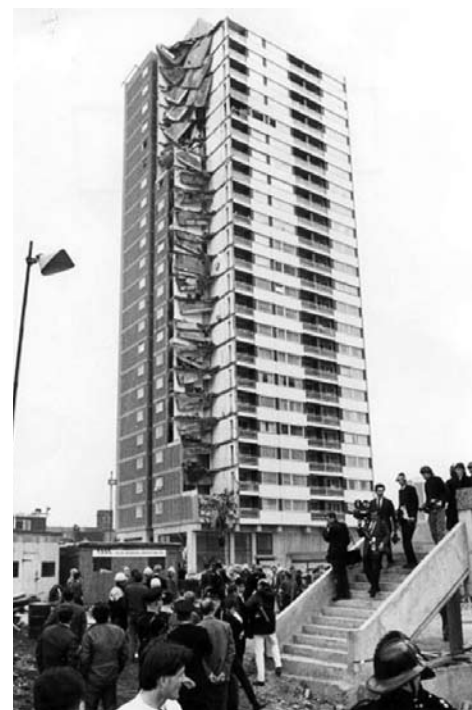
Ronan Point nams pēc gāzes eksplozijas 18. stāva dzīvoklī 1968. gadā.

Progresējošā sabrukuma jēdzienu sāka lietot pēc avārijas *Ronan Point* ēkā Londonā. 23 stāvu tipveida dzīvojamā saliekamā dzelzsbetona māju Apvienotajā Karalistē būvēja 1966. – 1968. gadā. Torņa tipa ēkā bija 44 divstābu un 66 vienstābas dzīvokļi, pa pieciem stāvu. Būve aizņēma 25×18 metru laukumu un bija 64 metrus augsta. Ēkā izmantotas lielpaneļu konstrukcijas pēc tipveida projekta. Bija paredzēti divu veidu paneļi – dzelzsbetona pārsegumu paneļi un nestiegti sienas betona paneļi.

Nupat ekspluatācijā nodotajā mājas 18. stāva stūra dzīvokli 1968. gada 16. maijā nogranda sprādziens. Sabruka ēkas stūris visa nama augstumā. Četri cilvēki gāja bojā, 17 tika ievainoti. Par laimi, jaunā būve vēl nebija pilnīgi apdzīvota.

Nelaiemes iemesls – gāzes sprādziens. Aptuveni pulksten 5.45 dzīvokļa iemītniece iegājuši virtuvē, lai uzvārītu tēju. Tiklīdz aizdegusi sērkokociņu, nograndis sprādziens. Sieviete izdevies izdzīvot, jo eksplozijas vilnis viņu aizmetis uz istabas otru galu. Lai cik dīvaini ne liktos, lietoto gāzes plīti īpašniece ņēmusi līdzi arī uz jauno dzīvesvietu.

Sprādzienā tika izsisti nesošie fasādes stūra paneļi, kas balstīja augšējās konstrukcijas. Tā kā netika nodrošināta paneļu nepārtraukta darbība un piepūļu pārdalīšanas iespēja, augstāko stāvu konstrukcijas nokrita uz 18. stāvu un veicināja mājas sabrukšanu. Dažās sekundēs ēkas stūris sabruka līdz pat pamatiem. Vietējais sabrukums izplatījās uz konstrukcijām, kas netika skartas tieši ar sprādzienu, līdz ar to šo procesu var uzskatīt par progresējošo sabrukumu.

Izmeklēšanas komisija secināja, ka gāzes sprādziena varbūtība pilsētās ir astoņi gadījumi uz vienu miljonu dzīvojamu māju, no kuriem tikai 3,5 gadījumos var būt bojātas nesošās konstrukcijas. Vēlāk šie skaitļi kritizēti kā pārmērīgi augsti. Pēc pētnieciskā darba tika ieviesti vairāki grozījumi Lielbritānijas un citu valstu būvnormatīvos. Galvenokārt tie vērsti uz lielpaneļu ēku nepārtrauktības nodrošināšanu – tika definētas prasības paneļu savienojumiem uzņemt stiepes un bīdes spēkus, ieviests minimālais stieģrojuma apjoms sienām utt. Tika noteiktas stingrākas prasības

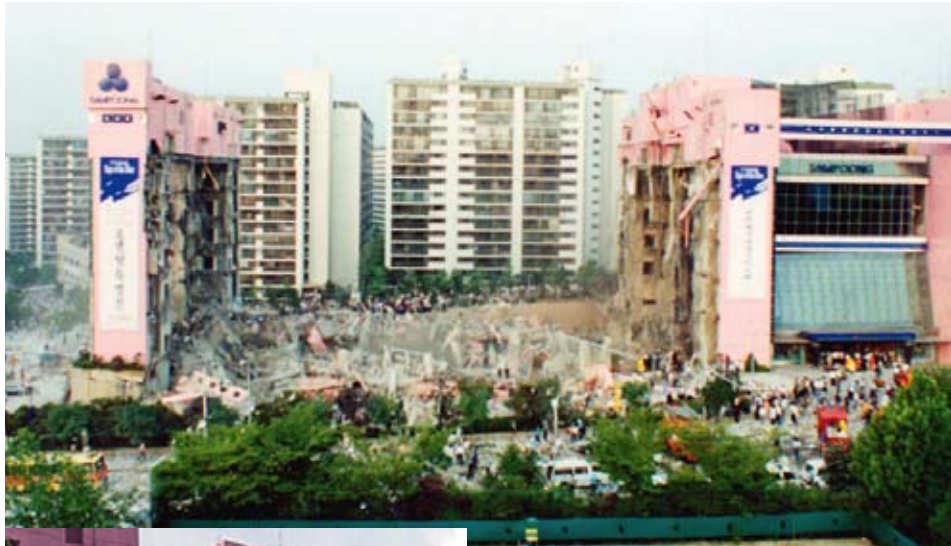
Universālveikals *Sampoong* pēc sabrukšanas 1995. gadā.

Dienvidkorejā 1995. gadā, sabrūkot universālveikalam *Sampoong*, gāja bojā 502 cilvēki. Nelaiemes cēlonis bija nesošo kolonnu izņemšana, lai palielinātu vietu eskalatoriem, un palikušo kolonnu pārslodze, kas nebija iekļauta projektā. Augšējo stāvu kolonnu bojājumu dēļ 24 stundās ēka pilnībā sabruka.

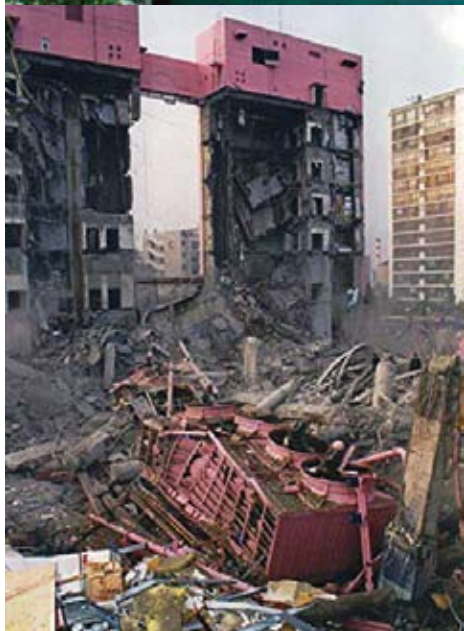
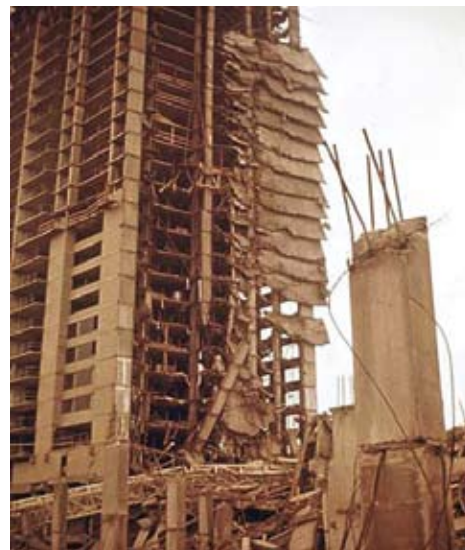
Ēka *Skyline Towers* Virdžīnijā.

ASV uzbūvētā 26 stāvu ēka tā arī netika nodota ekspluatācijā. Būvniecības kļūdas dēļ augšējā stāva pārseguma veidņi tika noņemti pārāk agri. Tā kā netika sasniegta nepieciešamā betona stiprība, pārsegums zaudēja šķērsspēka nestspēju un sabruka. Nokritis konstrukcija izraisīja pārslodzi apakšējā stā-

va pārsegumā, kas veicināja progresējošo sabrukumu. 1973. gadā notikušais nelaiemes gadījums, kurā gāja bojā 14 strādnieki, radīja 12,5 miljonu dolāru zaudējumus.

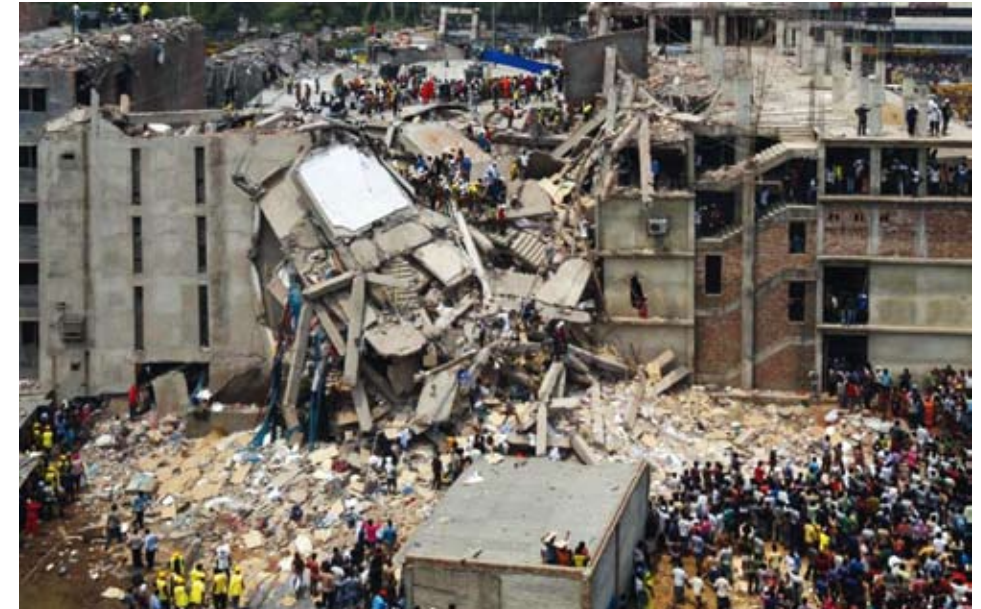
Dhakagarment (*Rana Plaza*) biroju komplekss Bangladešā pēc sabrukuma 2013. gadā.

Konstrukciju pārslodzes dēļ sabrūkot biroju kompleksam *Rana Plaza* 2013. gada 24. aprīlī, dzīvību zaudēja 1134 cilvēki. Šis gadījums uzskatāms par nāvējošāko katastrofu konstrukciju ārkārtas sabrukšanas dēļ.

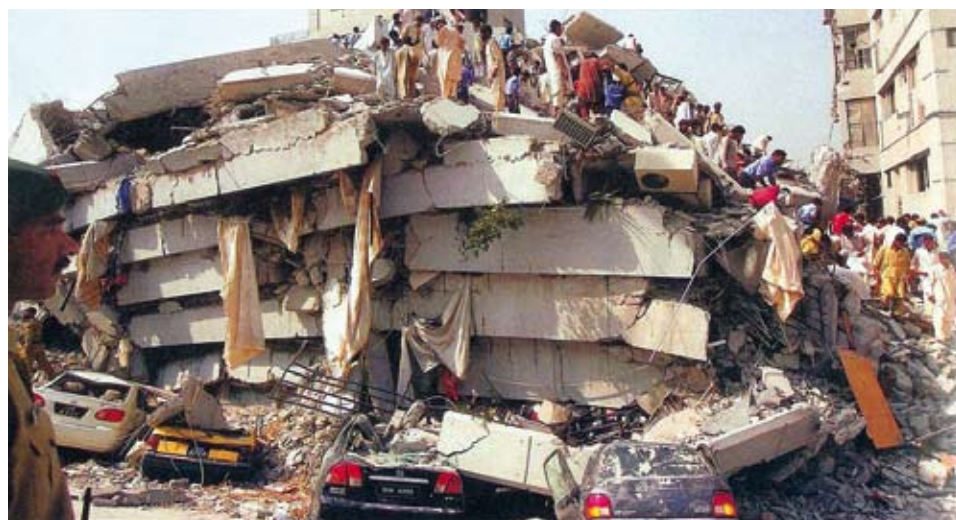
Pankūktipa sabrukums desmitstāvu ēkā pēc zemestrīces Islamabadā 2005. gadā.

**Pankūktipa sabrukums** jeb *pancake-type collapse*, kam raksturīgs:

- vertikālo nesošo elementu, kas uzņem galvenokārt vertikālas slodzes – kolonnu, sienu, pilastru –, sākotnēja sabrukšana;
- konstrukcijas elementu atdalīšanās un krišana pa vertikāli;
- gravitācijas potenciālā enerģija tiek pārvērsta kinētiskajā;
- krītošo elementu iedarbība uz pārējām konstrukcijām;
- vertikālie nesošie elementi sabrūk spiedes spēka dēļ, ko izraisa krītošo elementu dinamiskā iedarbība;
- sabrukums veidojas vertikāli.

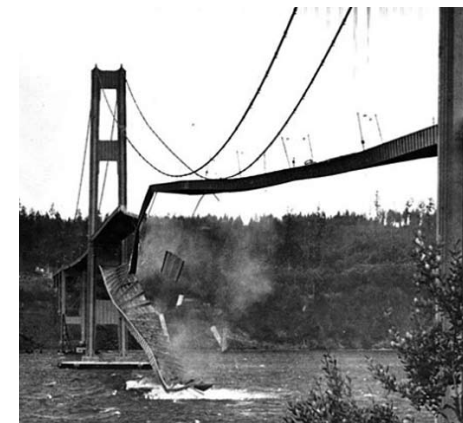
Takomas tilts 1940. gadā sabruka aerodinamiska flatera dēļ.

**Rāvējslīdzēja tipa sabrukums** jeb *zipper-type collapse* bija vērojams Vašingtonā 1940. gada 1. jūlijā atklātajam Takomas tiltam. Jau tā paša gada 7. novembrī aerodinamiskā flatera jeb plivināšanās dēļ vantīm bija pārmērīga piepūle un tilts sabruka. Pēc pirmās troses pārplīšanas tika pārslēgtas blakus esošās vantis. Kad tās plīsa, ūdeni iegāzās liels brauktuves posms.

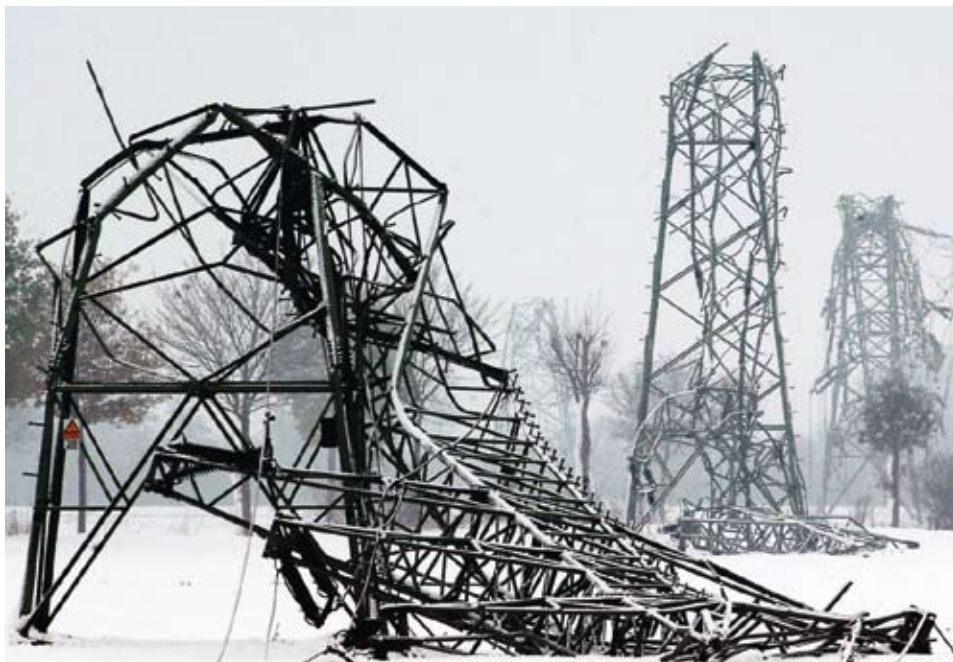
Domino tipa progresējošo sabrukumu elektropārvades līnijā Vācijā 2005. gadā izraisīja apledojuma radīta slodze.

Cits piemērs ir elektropārvades līniju balstu avārijas. 2005. gadā Vācijā pie Mīnsteres tika bojāti vairāk nekā 50 līnijas balsti.

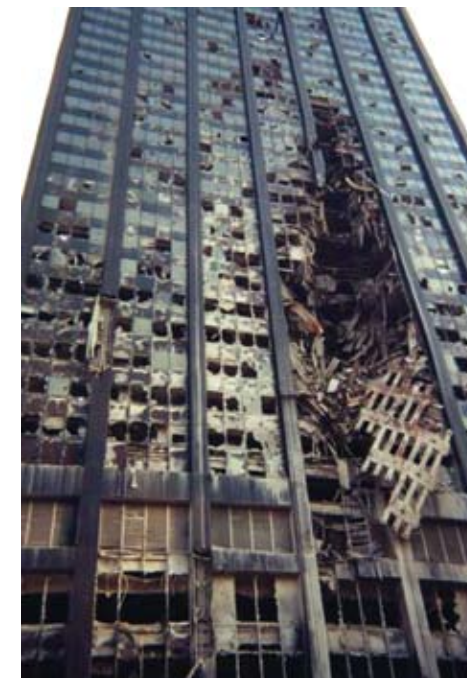
Bankers Trust pēc terorakta 2001. gadā.

Pozitīvs piemērs ir *Bankers Trust* ēka Ņujorkā. 170,7 metru augstā 40 stāvu biroju celtnē tika uzbūvēta 1974. gadā. Nama konstruktīvā shēma – tērauda rāmja karkass ar stingriem mezgliem. Būvei ir 8x8 kvadrātveida kolonnu tīkls ar 7,9 metru soli. Ēkas rāmis veidots, stingri sajūdzot kolonnas un rīģeļus no platplauktu dubultām T-sijām. Pārseguma sekundāro siju kārtu veidoja dubultas T-veida sijas ar 2,6 metru soli, kas ar skrūsvienojumiem sajūgtas ar galvenajām sijām. Tām pāri stieptas pārseguma plātnes no 3,81 cm augsta profilēta tērauda klāja un 6,35 cm bieza betona slāņa.

*Bankers Trust* atradās pāri ielai pretim Pasaules Tirdzniecības centra tornim Nr. 2. 2001. gada 11. septembra teroraktā gāzoties Pasaules Tirdzniecības centra otrajam tornim,

ar tā detaļām nopietni novājināts *Bankers Trust* nesošais karkass. Nojaukta kolonna pie fasādes no 8. līdz 18. stāvam. Daudzos stāvos ievērojamā laukumā bija iznīcināts pārsegums. Taču, neraugoties uz šiem bojājumiem, sabrukšana nav progresējusi. Neskaitot rāmja un pārsegumu daļas tiešā ietekmes zonā un dažos stāvos zem tās, būvkonstrukcijas ir saglabājušas pietiekamu stiprību un ir ekspluatējamās.

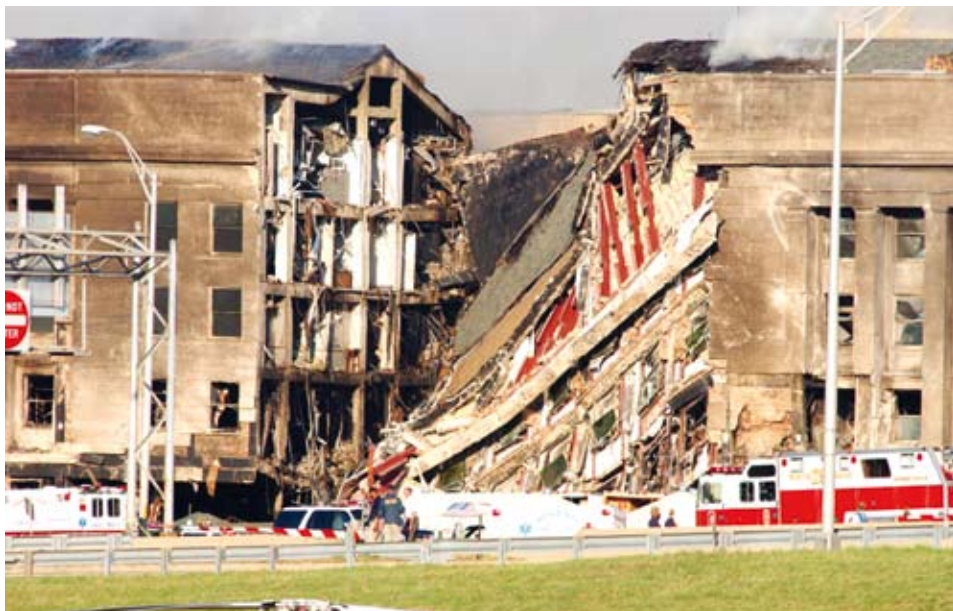
Pentagons pēc avārijas.

2001. gada 11. septembrī ASV aizsardzības ministrijas ēka Pentagons bija pakļauta lidmašīnas triecienam. Sabruka milzīgas konstrukcijas, bija daudz upuru.

Minētajiem gadījumiem ir kopīga pozitīva pazīme – avārija skāra tikai vienu ēkas segmentu starp deformācijas šuvēm. Sabrukums neattīstījās uz blakus esošām konstrukcijām aiz deformāciju šuvēm. Šie piemēri liek domāt par segmentāciju kā efektīvu paņēmieni progresējošā sabrukuma novēršanai.

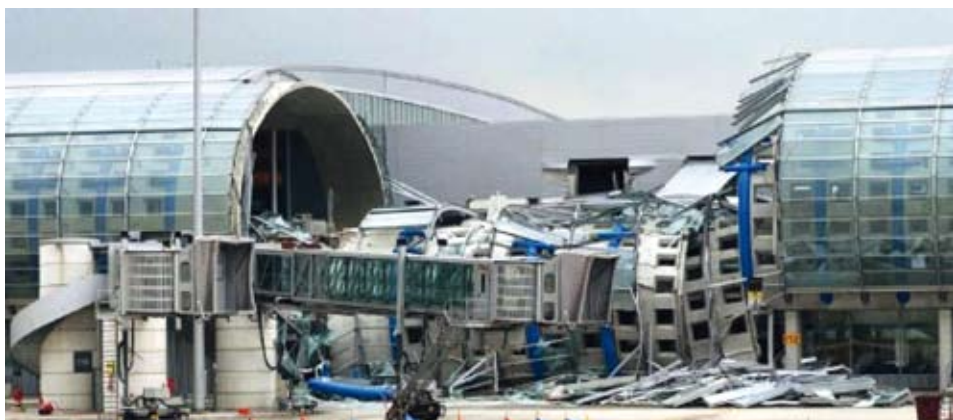
Šarla de Golla lidosta pēc avārijas.

Nekvalitatīvas būvniecības un projektā pieļauto kļūdu dēļ 2004. gada 23. maijā Šarla

de Golla lidostā Parīzē sabruka jumts un gāja bojā četri cilvēki.

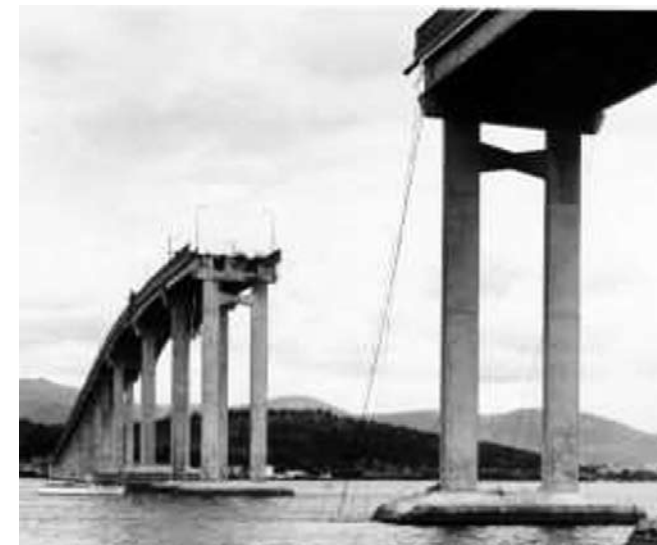
Tasmānijas tilts pēc kuģa trieciena.

Cits piemērs ir par tiltu Austrālijai piederošajā Tasmānijas salas galvaspilsētā Hobartā. Kuģa trieciena dēļ 1975. gada 5. janvārī sabruka divi balsti. Vairāk nekā kilometru garajā tiltā ar 21 laidumu sabruka tikai trīs laidumi, kas tieši balstījās uz avarējušajiem balstiem. Tilta sijai bija brīva balstījuma shēma, līdz ar to šie trīs laidumi neaizvilka līdzīgu visu pārējo konstrukciju. Pēc neilga laika tilts tika atjaunots un veiksmīgi ekspluatēts.
